良質なマンション改修のための新築の在り方

立岡 陽

(株)イントロン 代表取締役
 (一社)大規模修繕工事・優良職人支援機構 代表理事

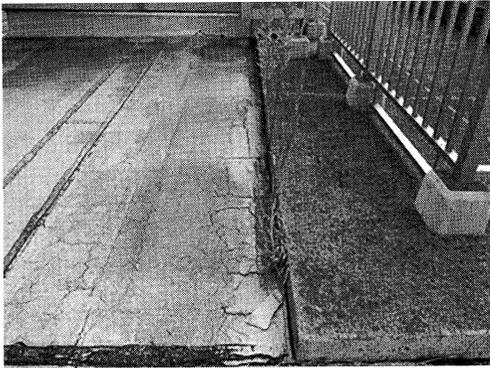
写真1 保護仕様と露出仕様の界面

同じ屋上でも歩行部の押えコンクリートと、非歩行部の露出アスファルト防水が混在していることがある。界面が破断しやすい納まりであり、特に断熱工法ではその傾向が強くなる。写真1にあるように、界面は植生が生息しやすい環境になるため、根による防水層の貫通も懸念され、防水の納まりとしては望ましい形ではない。

改修では、塩ビ系シート防水やウレタンゴム系塗膜防水を採用することが一般的だが、防水端部を補強するなどの処理が必要になる(図1)。先にも記述したが、アスファルト防水の保護仕

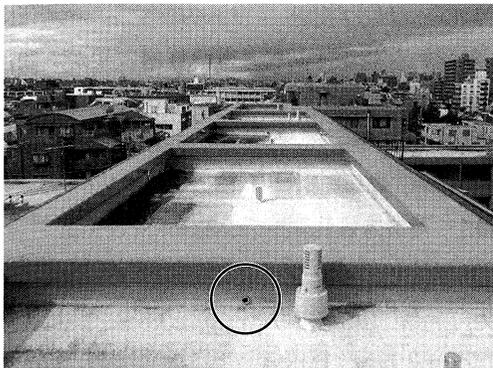
写真2 逆梁の雨水連通管

屋上に一部逆梁があって雨水排水計画のため貫通処理をしている場合があるが、オーバーレイを行う際、雨水連通管の内部処理ができないため施工が難しく、漏水につながる危険性がある。新築時に開口部補強を行った上で、施工可能なレベルの連通管を開けることが望ましい（写真2）。

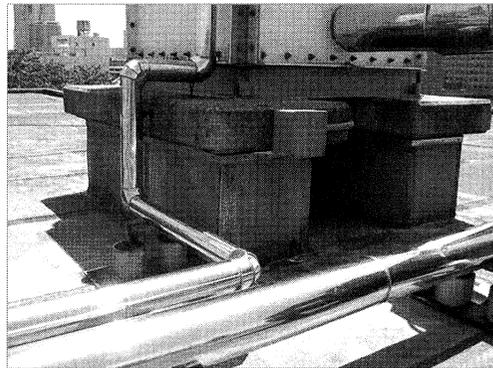
写真3 隙間が狭い架台

シート系の防水材料が入らない場合、塗膜防水で仕上げるが、架台の隙間が極端に狭い場合は施工できない。立上りに壁を作って塞ぎ、防水施工する方法もあるが、保証に影響する場合がある。架台の隙間は700mm以上確保することが望まれる（写真3）。

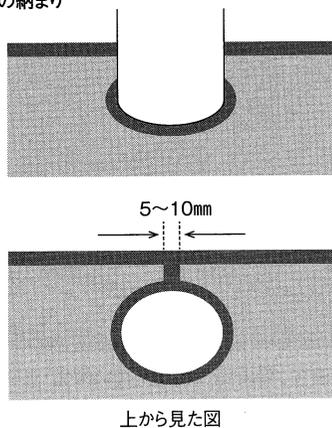
図2 防滑性ビニル床シート端末のシーリング

防滑性ビニル床シートの端末にシーリングが打たれていないことから不具合が生じる。端末のシーリングについては、防滑性ビニル床シートの接着面の浸水を防ぐための役割がある。

シーリングは、仕上がり巾を5～10mmとして気泡を巻き込まないように打設する(図2)。
